# Behandlung TKA Linden

## Zwischenbericht

# Rahmenbedingungen TKA Linden

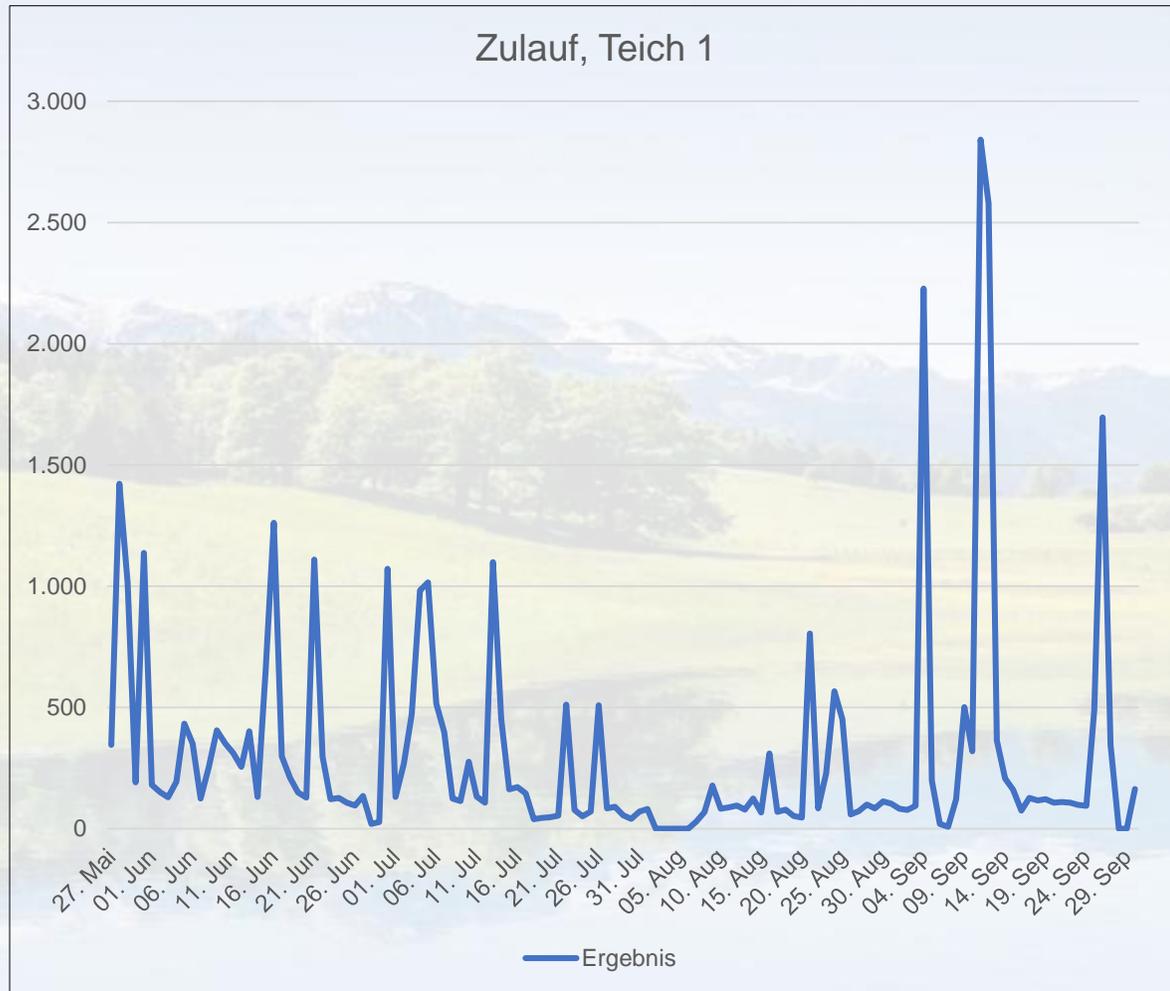
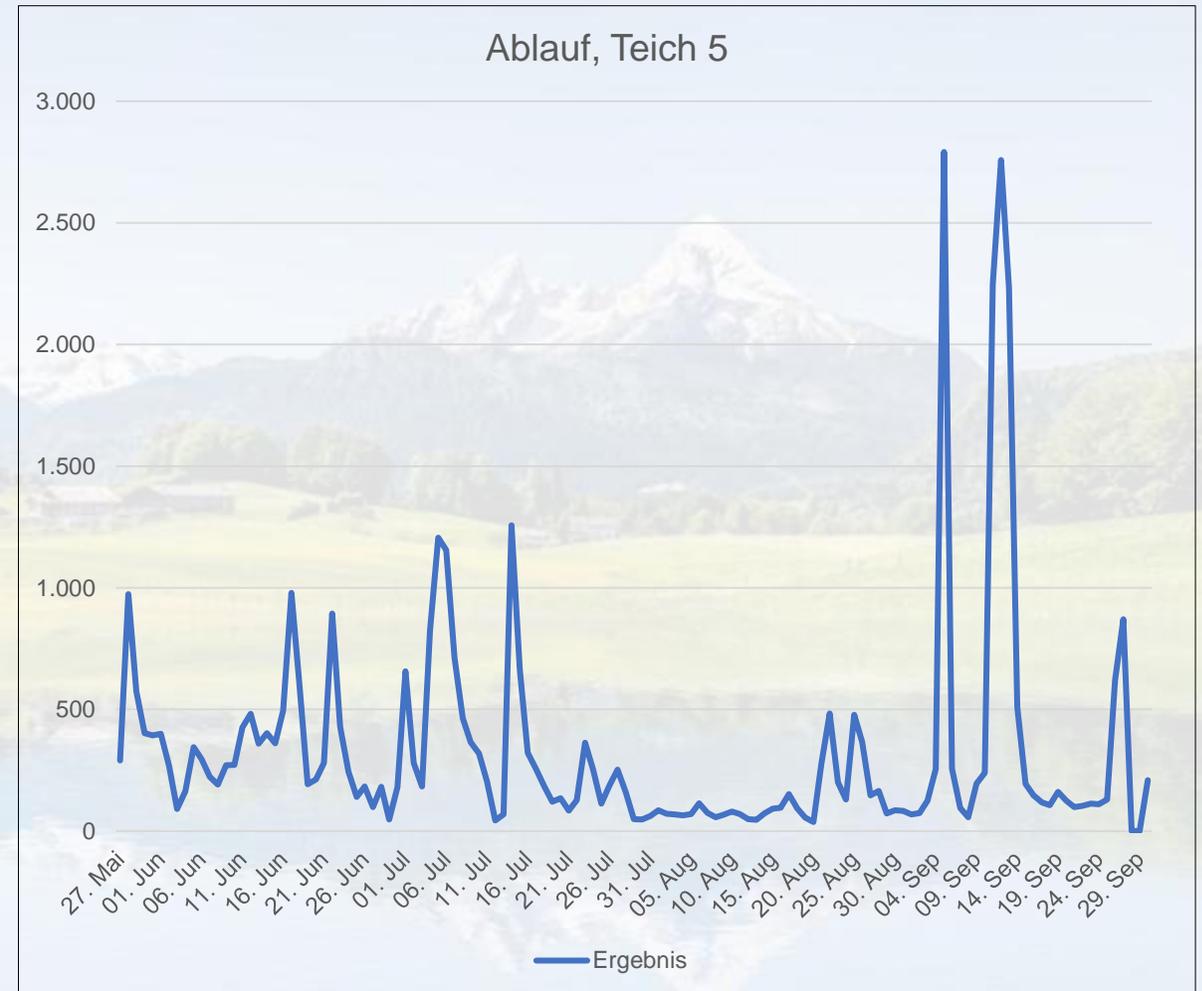
Zu- und Ablauf Kläranlage, Volumen in m<sup>3</sup>

- Die Architektur der Kläranlage bedingt eine extrem kurze Verweilzeit bei großen Niederschlagsmengen (Zu- und Abflüsse in Linie). Die Folge waren eine Ausspülung der Bakterien.
- Juni und August minus 0,1 °C zum Vergleichszeitraum
- Hoher Verschmutzungsgrad des Wassers in Teich 1 mit sehr vielen Schwebstoffen.

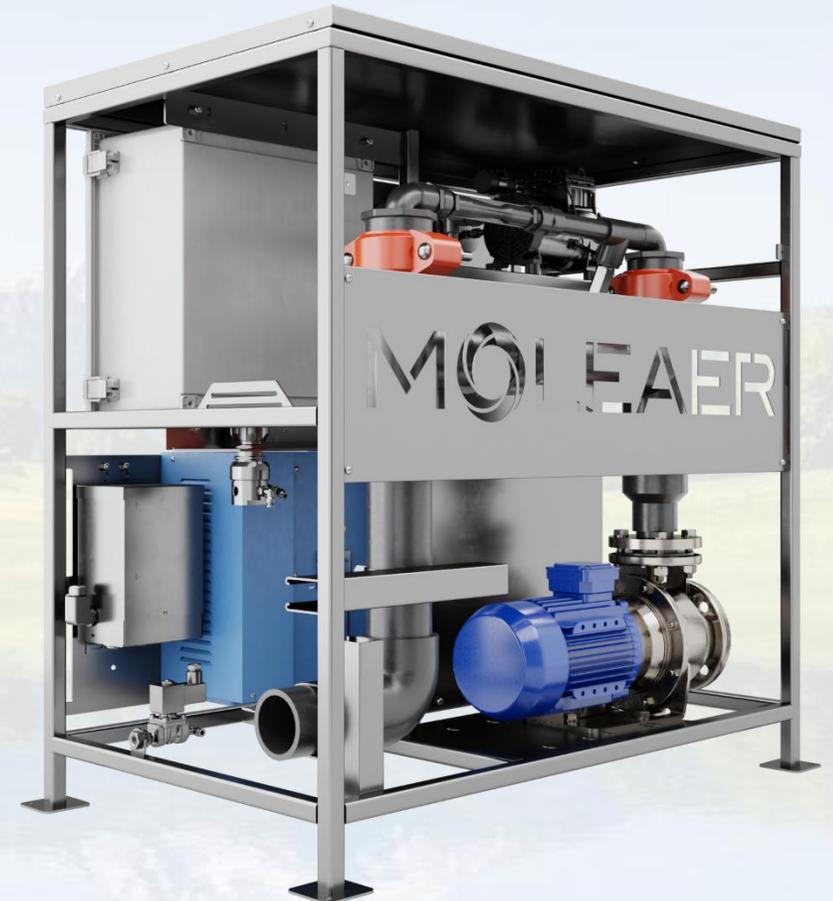
Einsatz leistungsstärkerer Nanobubbler im Teich 1

- ausreichend Reserven für unvorhergesehene Ereignisse
- Geringere Anfälligkeit für Verschmutzungen
- Eigene Sensorik für Sauerstoffkonzentration

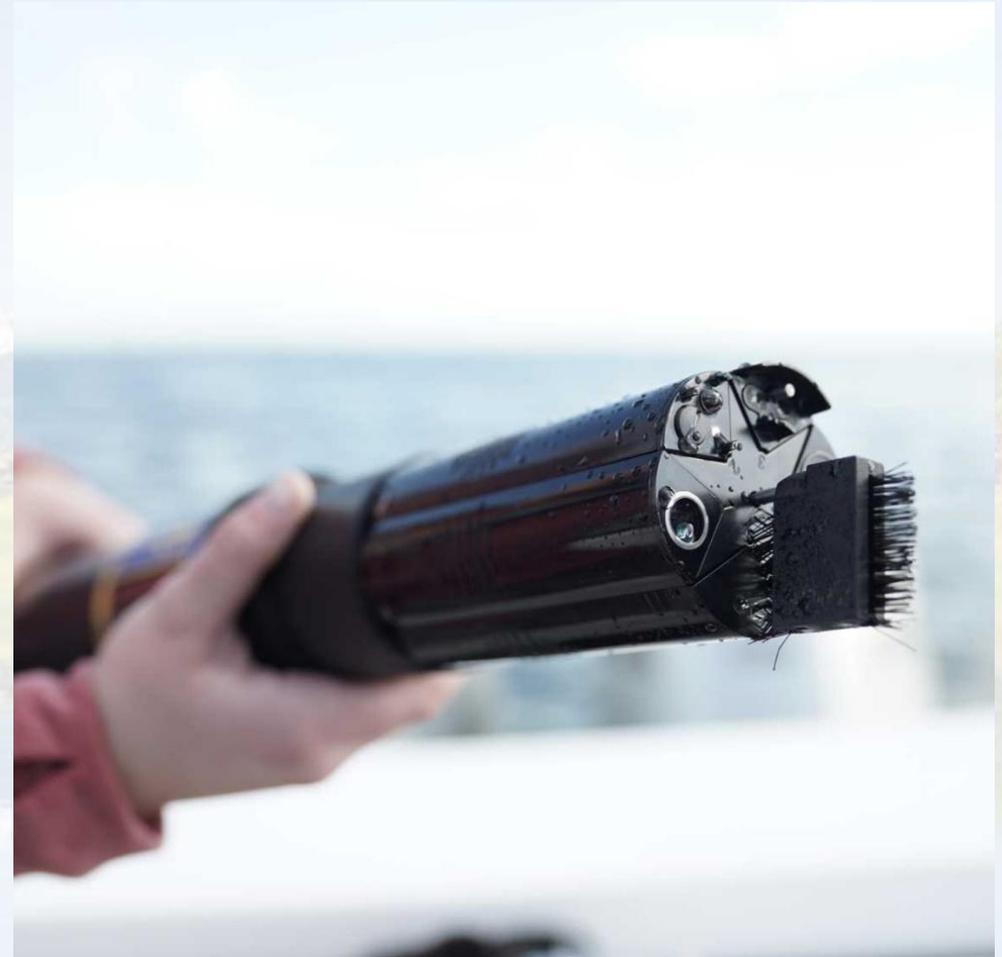
## Einsatz von In-Situ-Messsonden

- Einsatz einer Fernüberwachung in den Teichen 1 für wichtige Parameter.
- Folgende Parameter werden unter anderem ständig überwacht:
  - Sauerstoff
  - Temperatur
  - pH
  - Redox
  - Ammonium
  - Nitrat
  - Leitfähigkeit
- Es erfolgt eine 14-tägige Schlammspiegelmessung zur Überprüfung des Fortschrittes.
- Einsatz der enviro.dx-App

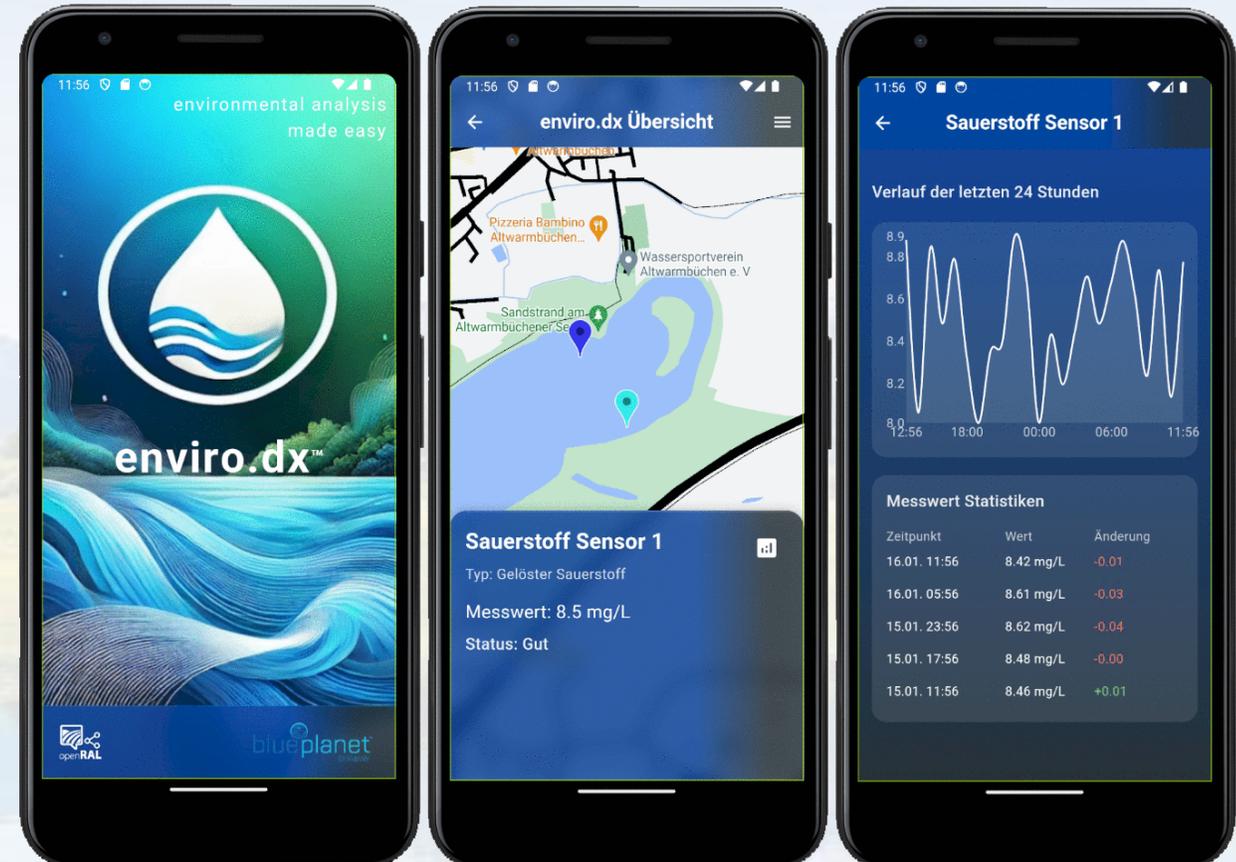
- Neuentwicklung im Auftrage der BluePlanet Germany GmbH gemeinsam mit der permrobotic GmbH
- Automatisiertes Erfassen, Aufbereiten und Auswerten von Mess- und Analysedaten
- Möglichkeit der Einbindung von Sonden und externen Datenquellen, wie Wetter- und Satellitendaten
- Datenauswertung mit einer speziell trainierten KI
- Basiert auf openRAL, dem neuen Dateninteroperabilitätsstandard; ermöglicht einen unabhängigen Datenaustausch und höchste Datensicherheit gemäß den FAIR-Kriterien
- Höchste Transparenz für Kunden, Behörden und Mitarbeiter der BluePlanet Germany
- 1. Modul verfügbar ab 2. Quartal 2025

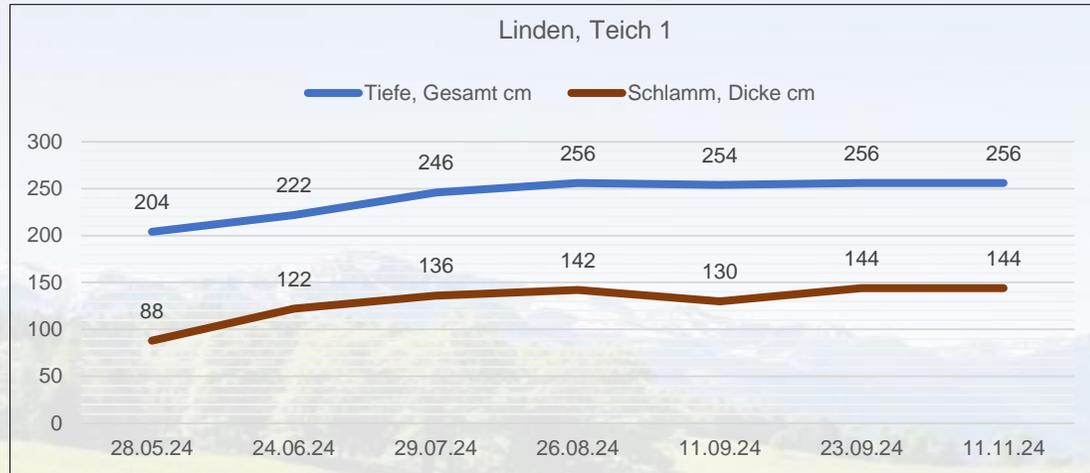
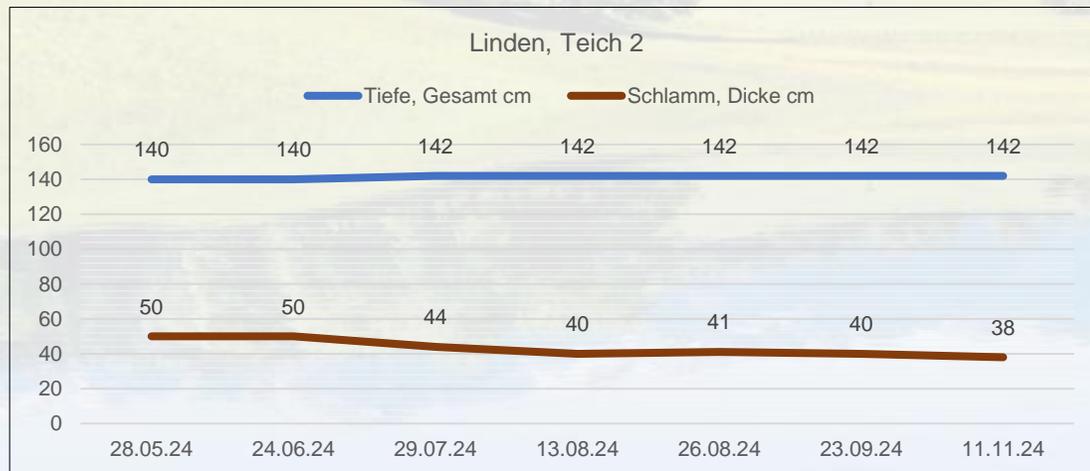
## Schlamm Spiegel

Para- meter	Teich 1												840 m <sup>2</sup>		
	Tiefe						Schlamm						Zunahme Tiefe in m	Schlamm- abbau in m gesamt	Schlamm- abbau in m <sup>3</sup>
	MP	1	2	3	A1	B3	MW	1	2	3	A1	B3

Para- meter	Teich 2												1.550 m <sup>2</sup>		
	Tiefe						Schlamm						Zunahme Tiefe in m	Schlamm- abbau in m (Tiefe + Schlamm)	Schlamm- abbau in m <sup>3</sup>
	MP	4	5	6	A4	B6	MW	4	5	6	A4	B6

- Es wurden in den Teichen 2 bis 5 insgesamt 2.301 m<sup>3</sup> Schlamm abgebaut. Das sind 52,6 % des gesamten anfänglichen Schlammvolumens von 4.373 m<sup>3</sup> (Berechnung TU Hamburg).

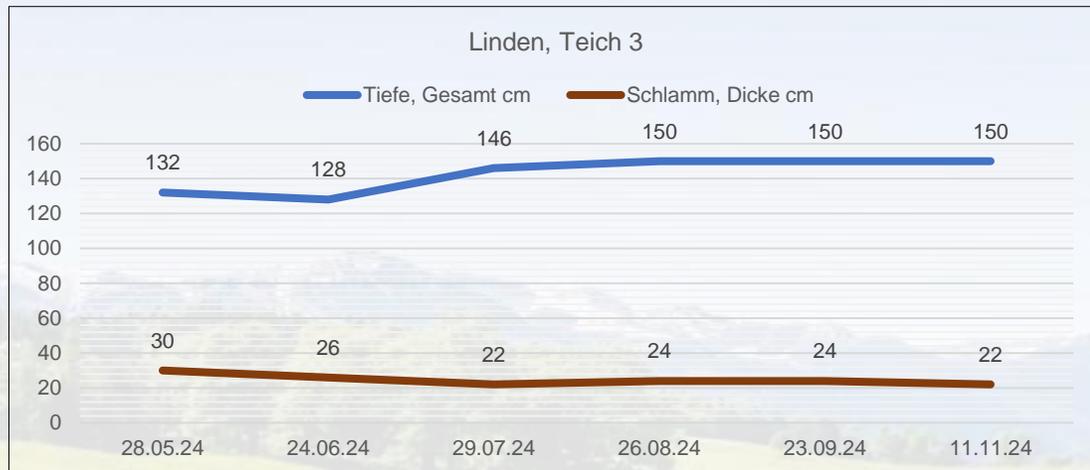
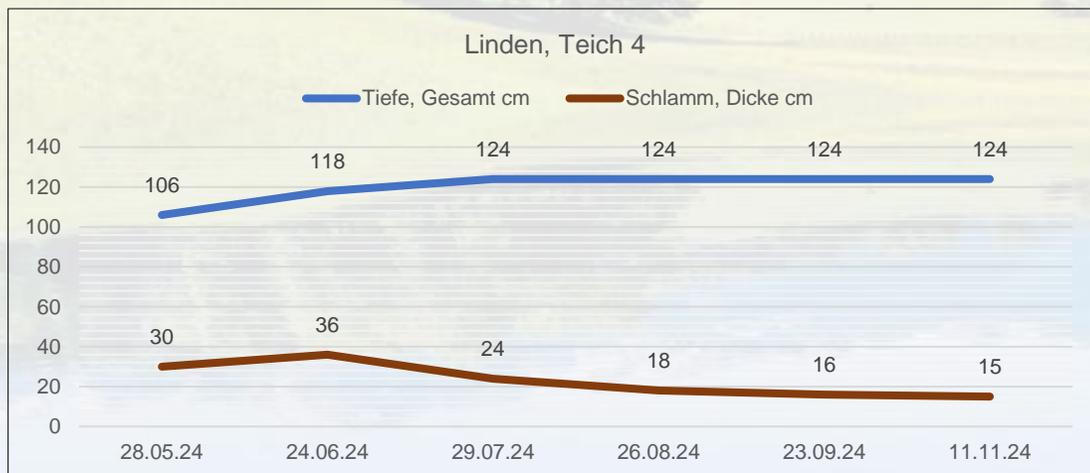
## Schlamm Spiegel

Teich 3													2.420 m <sup>2</sup>		
Parameter	Tiefe						Schlamm						Zunahme Tiefe in m	Schlamm-abbau in m	Schlamm-abbau in m <sup>3</sup>
	MP	7	8	9	A7	B9	MW	7	8	9	A7	B9

Teich 4													2.425 m <sup>2</sup>		
Parameter	Tiefe						Schlamm						Zunahme Tiefe in m	Schlamm-abbau in m	Schlamm-abbau in m <sup>3</sup>
	MP	10	11	12	A10	B12	MW	10	11	12	A10	B12

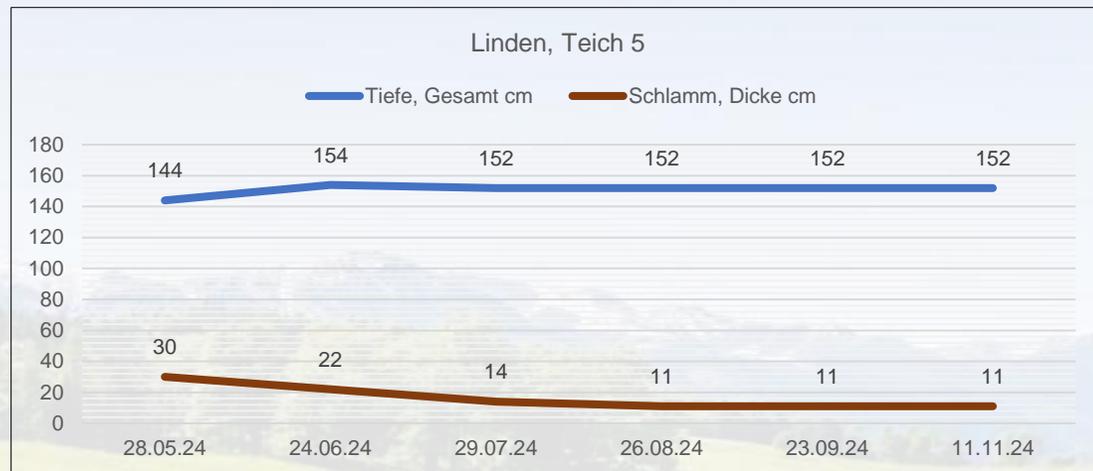
## Schlamm Spiegel

Para- meter	Teich 5												2.700 m <sup>2</sup>		Schlamm- abbau in m <sup>3</sup>
	Tiefe						Schlamm						Zunahme Tiefe in m	Schlamm- abbau in m	
	MP	13	14	15	A13	B15	MW	13	14	15	A13	B15			
<b>28.05.24</b>	1,20	1,40	1,70	1,10	1,80	<b>1,44</b>	0,30	0,30	0,40	0,10	0,40	<b>0,30</b>		Kompakt (Tiefe + Schlamm)	
<b>26.06.24</b>	1,30	1,50	2,00	1,10	1,80	<b>1,54</b>	0,10	0,10	0,40	0,10	0,40	<b>0,22</b>	0,11		
<b>29.07.24</b>	1,30	1,50	1,80	1,20	1,80	<b>1,52</b>	0,10	0,10	0,10	0,10	0,30	<b>0,14</b>	0,09		
<b>13.08.24</b>	1,30	1,40	1,80	1,20	1,60	<b>1,46</b>	0,20	0,20	0,10	0,10	0,20	<b>0,16</b>	0,03	0,20	<b>432,00</b>
<b>27.08.24</b>	1,30	1,50	1,80	1,20	1,80	<b>1,52</b>	0,10	0,20	0,10	0,05	0,10	<b>0,11</b>	0,09	0,31	<b>729,00</b>
<b>11.09.24</b>															
<b>24.09.24</b>	1,30	1,50	1,80	1,20	1,80	<b>1,52</b>	0,10	0,20	0,10	0,05	0,10	<b>0,11</b>	0,09	0,31	<b>729,00</b>
<b>12.11.24</b>	1,30	1,50	1,80	1,20	1,80	<b>1,52</b>	0,10	0,20	0,10	0,05	0,10	<b>0,11</b>	0,09	0,31	<b>729,00</b>

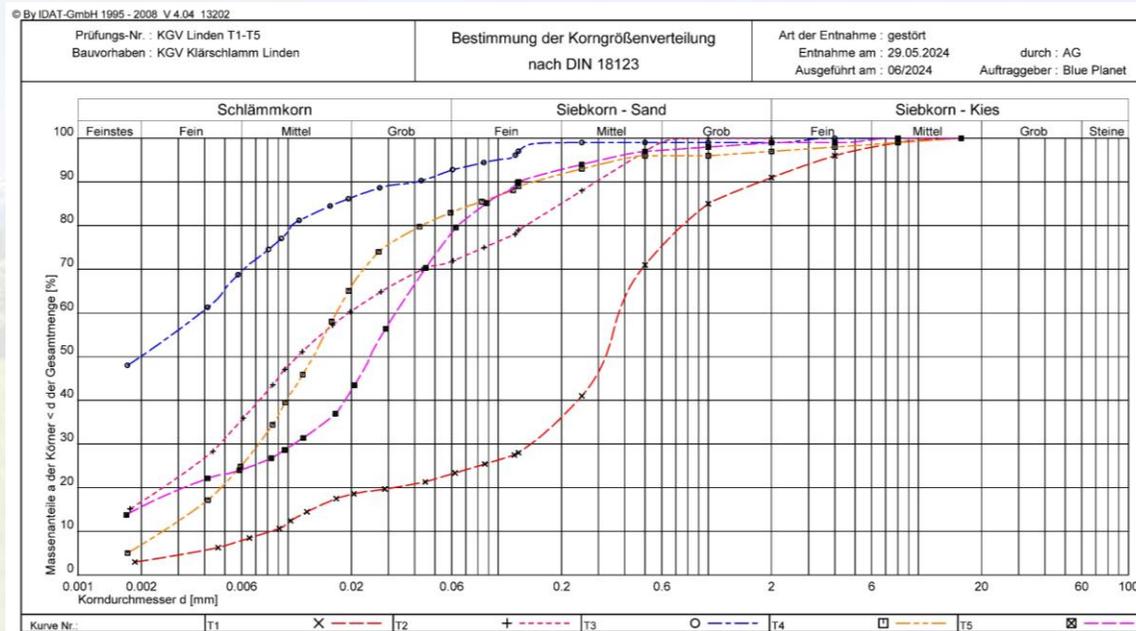
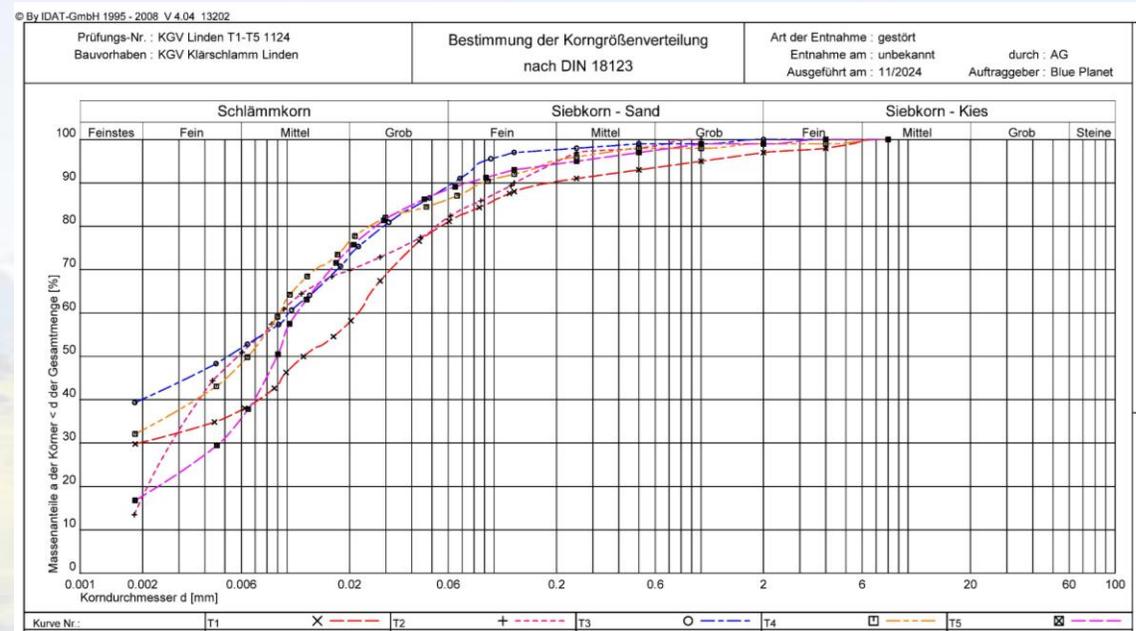
## Korngrößenverteilung

Die Analysen zeigen, dass die Behandlung zwischen Mai und November zu einer **Veränderung der Zusammensetzung** geführt hat. **Der Schlamm ist insgesamt „kiesiger/sandiger“**. Insbesondere in Teich 1 hat auch der Feinanteil zugenommen, da der Kompaktschlamm durch die Exo-Enzyme aufgelöst, jedoch nicht verstoffwechselt wurde. Organisches Material wurde abgebaut.

- Die Korngrößenverteilung in Teich 1 zeigen unabhängig vom Schlamm Spiegel deutliche Effekte der Behandlung. Die Korngrößenverteilung zeigt in Teich 1 eine „Vergröberung“. Der Schlamm ist im November wesentlich sandig-kiesiger, wobei sich der Schluff durch das Auflösen des Kompaktschlammes ebenfalls erhöht hat.
